## 2. 十津川流域で最近生じた斜面崩壊 —2004 年大塔村宇井の斜面崩壊—

石井孝行・諏訪 浩

### 2.1 はじめに

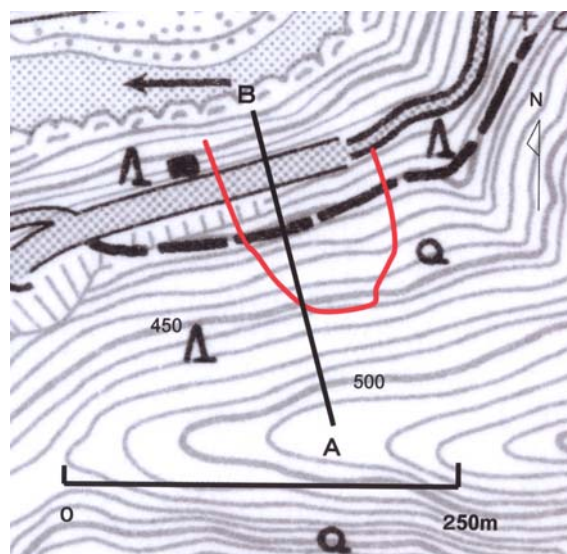
図 2 崩壊地の輪郭

斜面崩壊発生以前の斜面の状況を見るために崩壊地輪郭測量結果（2004 年 8 月 14 日測量）と国土地理院発行 2 万 5 千分の 1 地形図とを重ねてみると（図 2），崩壊は斜面全体のなかでは斜面上部で比較的緩やかで，斜面中部から下部にかけて急となる凸型斜面の中腹部分を中心として発生している。

少し詳細に微地形をみると、崩壊地の右左岸の滑落崖は崩壊前に斜面に浅く刻まれていた凹地ないし谷にほぼ沿うようなかたちで位置し、崩壊で移動した部分の平面形は斜面下方へ向かって凸型を呈しており、舌状地形を示している。また、崩壊地をのせる斜面には、斜面頂部から国道にかけて3つの遷急線（点）が認められる。すなわち、これらは、斜面上方から、斜面肩付近の標高 550～560m（第1）、500～510m 付近（第2）と 450～470m 付近（第3）に存在し、崩壊地の頭部は第2の遷急線付近に位置している（図2、3）。さらに、上述の舌状地形は第1と第2遷急線（点）との間のものと第2と第3遷急線（点）との間に形成されたものとの2つからなる。ここで問題となるのは、上述したように非常に急な斜面部分に形成されたこれら2つの舌状地形が基盤岩石を反映した地形であるか、それとも堆積物などの未固結物質を反映した地形であるかどうかという点である。このことは、移動物質が主として新鮮な基盤岩石を切ったものであるか、それとも未固結物質の移動であるかに関わってくる。

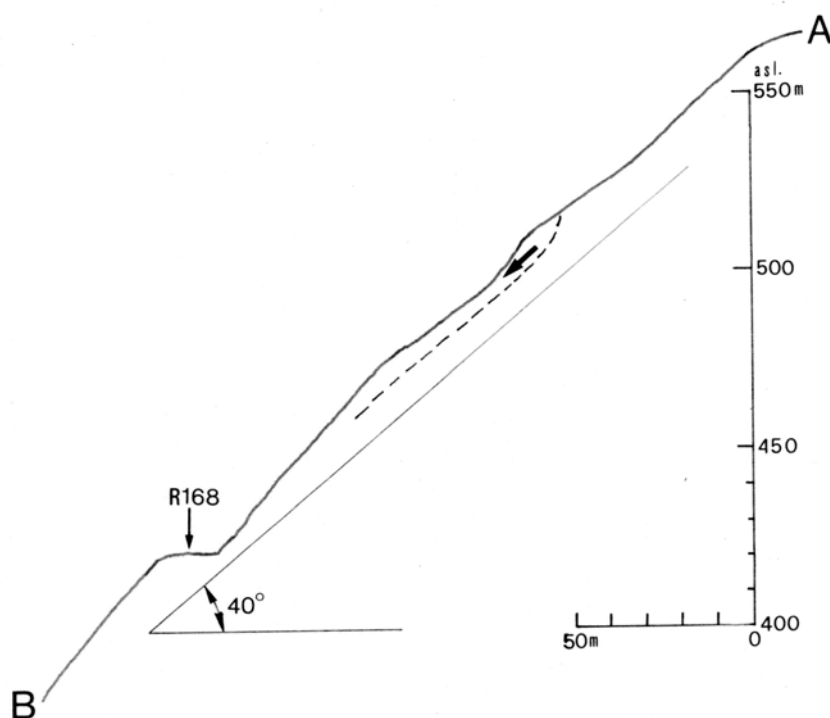
図3 図2の測線A-Bに沿う縦断形

斜面の傾斜角は、斜面肩以低では  $40^{\circ}$  位あり、国道に接する斜面部分ではそれ以上の値に達し、全体的に非常に急である（図3）。

矢印と破線は崩壊地の位置を示す

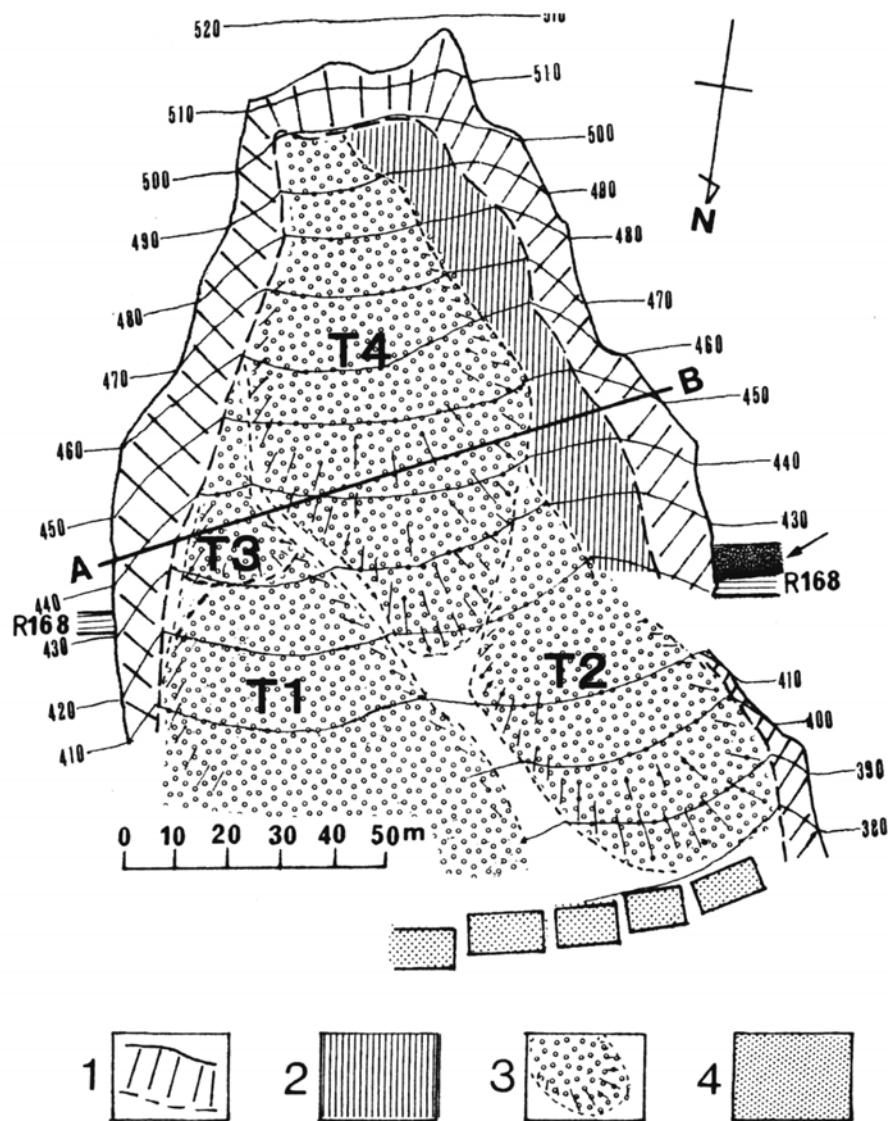
図4 崩壊地の地形分類（2004年8月14日測量）

崩壊後における崩壊地の地形の状況を示したのが図4である。この図をもとに滑落崖の状況をみると、標高460～470m位までの下部は幅広く、それ以上は狭くなっている。このようななかで、右岸側（東側）の滑落崖は、ごく一部で緩やかな傾斜の部分が見られるものの、比較的急傾斜をなしているが、左岸側（西側）では滑落崖の基部に傾斜の緩やかな岩棚が存在し、両者の間には明瞭な傾斜の変換がなく、漸移している。しかも、図4では左岸側斜面下方に滑落崖が示されているが、国道を切る付近では岩棚が卓越し、傾斜が斜面上方に比べて緩やかになっている。この岩棚付近もすべり面となっている可能性がある（図5）。

テイラスは4つ認められる(図4)。これらのうち、斜面下方に位置するT1テイラスは主要な崩壊に伴って形成された可能性がある。このテイラス形成プロセスは比較的乾燥した状態での土砂移動プロセスで国道を破壊している(図4, 5)。崩壊地左岸側に存在するT2テイラスは、その先端部分に樹木を乗せたまま移動・停止して形成されたもので、T1テイラスとほぼ同時に形成されたものか否かについては不明である。斜面上方に存在するT3・T4テイラスはT1・T2テイラスを被っており、これらのテイラスは主要な崩壊以降、崩壊地東部付近および頭部付近が崩壊・後退することによって形成された可能性がある。藤澤ほか(2004b)によると、滑落はまず10日0:15に大規模滑落(1次滑落)、さらに同日午前中に断続的な東部滑落崖の小規模滑落(2次滑落)、次いで12日22:30に3次崩落、というように3段階に分けて発生したと報告されているが、これは上述のテイラスの形成過程とおおむね整合的であると言える。ちなみに藤澤ら(2004b)によると崩落土量は約20万 $\text{m}^3$ と推定されている。そこで、滑落崖拡大の平面図(藤澤ら, 2004b)に示されている面積比率で崩落土量を配分すると、それぞれ15.4万 $\text{m}^3$ (1次滑落)、1.5万 $\text{m}^3$ (2次滑落)、3.0万 $\text{m}^3$ (3次滑落)となる。崩落土量の大部分が1次崩落で動いたことになる。

テイラスの存在からみれば、T3・T4の2つのテイラス（図4）は、少なくとも主崩壊に続く2回の崩壊地拡大を伴う崩れがあったことを示唆している。さらに、各テイラス表面には粗粒が薄層（粗粒岩屑の1粒子径程度）として斑点状に被っているものの、全体としては細粒物質が卓越していて（たとえば図5および図7右）、粒径の分級が縦断・上下方向に十分行われていない。このことは移動物質の粒度分布特性にもよるが、各テイラスは崩壊に続く比較的速度の遅い岩屑流（avalanche）によって形成された可能性がある。

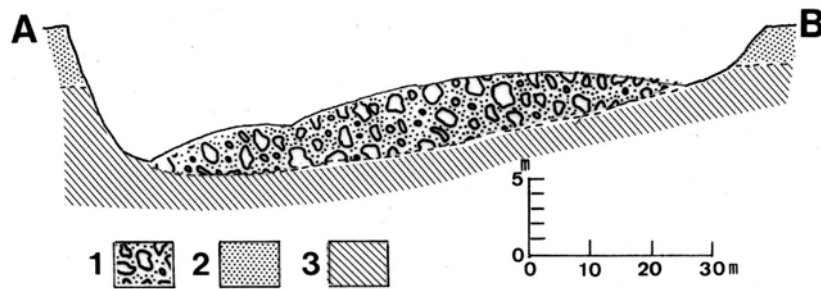
図6 図4の測線ABに沿う鉛直横断面

すべり面の横断形は、平野・石井(1989)のいう横断形状の評価のほか、移動する以前の物質がどのようにのっていたかを推定する有用な手がかりを与えるものとする。そこで1測線であるが、図4の中に示す測線ABに沿って横断測量を行った。その結果が図6である。崩壊地上方の標高470~480m付近の横断形は相対的に対称な形状を示している(図4, 5)、測線ABをとった崩壊地中央部付近では、図6で示されるように、横断形

は非対称形の凹地を呈している．すなわち，すべり面中央部の正確な形状はテイラス物質に被われていて不明であるが，滑落崖基部の位置からみると，右岸側で深く左岸側で浅くなっている（図5，6）．このような傾向は，既に崩壊前に行われたボーリング調査で得られたすべり面の深度分布（藤澤ほか，2004a）と一致している．

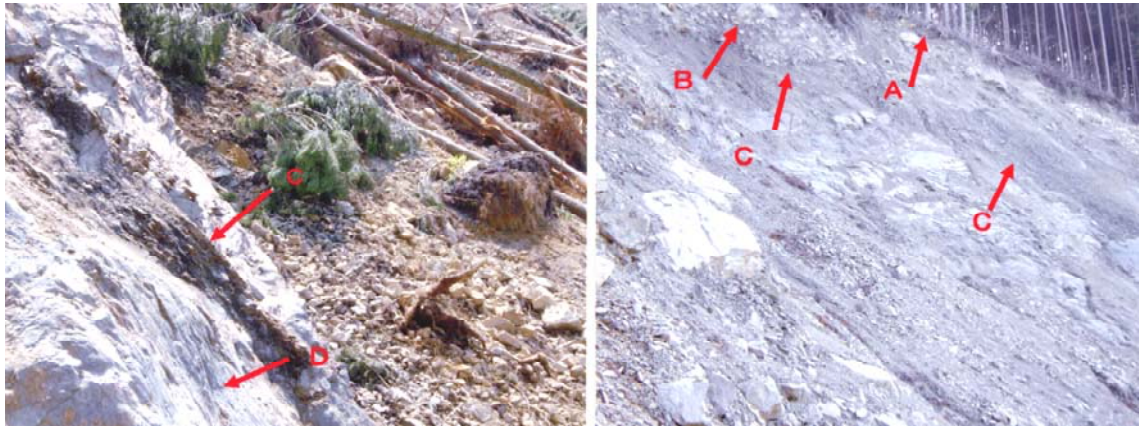
図7 崩壊地内の露頭

図7のうち，写真右の矢印Aで示した部分は，斜面表面付近には暗黒色の腐食層（A1層と仮称）と，その下部に赤黄色系の細粒物質と数cmから数10cmの角礫を含む土層（A2層と仮称）からなる．後者に含まれる角礫の含有量，粒径および厚さは，滑落崖側壁でみるかぎり，斜面の部位ないし位置によってかなり異なる．このA2層は，表面流による堆積物ないし斜面表面で生じる小規模な崩れに伴う土砂移動によって形成された堆積物の可能性がある．写真右の矢印Bで示した部分は，その表面がA1層・A2層のマトリックスによって汚染されているが，白色系のブロック（礫）からなる物質である（B層と仮称）．現場でB層の詳細な性質を調べることはできななかったが，ブロックの積み重なり方や上下方向の分級とマトリックスの有無などからみて，B層はテイラス物質および土石流堆積物ではなく，砂岩の風化物である可能性がある．層厚は場所によって2m以上の地点もある．B層の下部に存在し，写真のなかで矢印Cで示した部分は暗黒色を呈する物質（C層と仮称する）である．C層を詳しくみると（左の写真の矢印Cの部分），C層はフレーク状の扁平な岩屑と同質と考えられる物質物質からなる．この層の特徴は扁平な岩屑のオリ

エンターションが卓越していることであり，図7では崩壊地頭部付近でも確認することができる（図7写真右）．しかも，図7で示されるように，扁平岩屑のオリエンテーションは，下部にくる砂岩（図7写真左の矢印D）の上面にほぼ一致している．C層は頁岩と考えられるが，このような構造は風化作用のみによって形成されたとは考えがたく，既に以前のすべりなどによる剪断を被っていた可能性もある．以上の各層は土壌物質・二次堆積物・風化物質などの未固結物質からなり，それらの下部には図7写真左の矢印Dで示されるような節理・割目の発達が比較的乏しい白色系の塊状砂岩が現れる（D層と仮称）．このD層は図7のように崩壊地右岸の滑落崖でも一部露出するが，左岸側では図4で岩棚とした部分はほとんどD層から構成されている．しかも，D層上面の地形が今回崩壊した物質をのせる受け皿を反映している可能性が強いと考える．

一方、崩壊物質の状態という点で滑落崖頭部とその右岸側および左岸側に発達する岩棚などに分布するC層ならびD層表面の状態に着目すると、C層は前述した性質を有することのほか、図7左の写真の例で示されるように、その一部が切られている場合がある。D層の表面は、同じ図で示されるように（矢印D）、C層に含まれる角礫によるとみられる擦痕が刻まれている場合もあるものの、全体としては平滑である。これらのことから考えると、レゴリス下層のC層の存在が、レゴリス基底のD層表面の地形と相まって、崩壊発生に対して重要な素因物質となったと考えることが可能である。

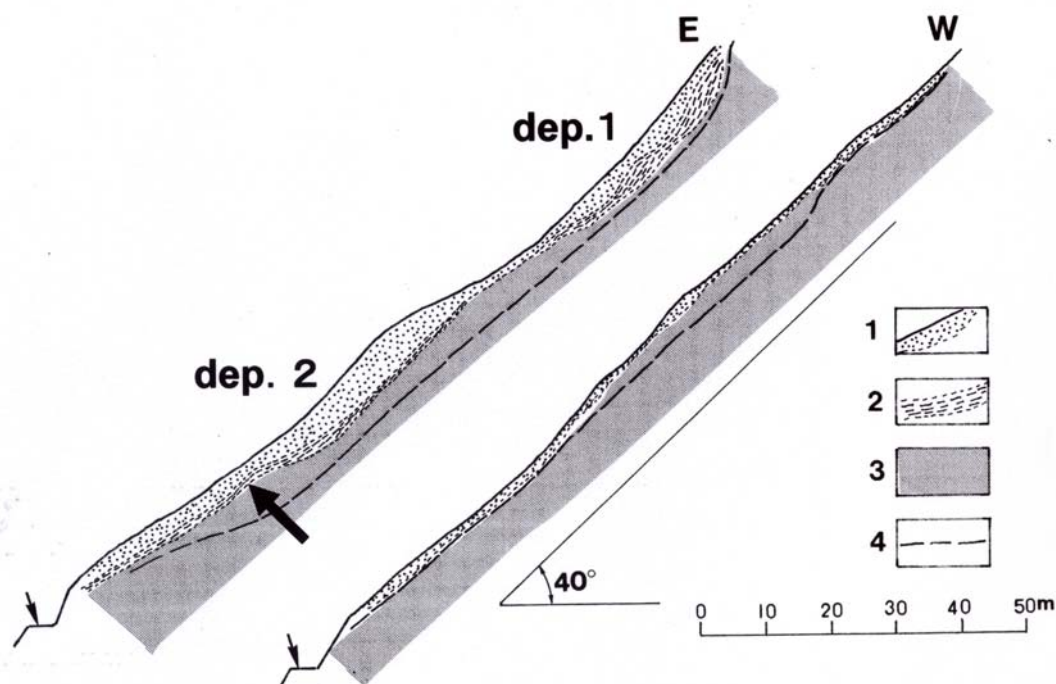
図8 南北面に投影した滑落崖右岸（E）・左岸（W）の断面

図8の投影断面をみる限りでは，レゴリスの厚さは崩壊地右岸側（図8のE）で厚く，それに対して左岸側（図8のW）ではかなり薄く，そこではレゴリスはベニア（薄層）の状態で分布している．左岸側レゴリスの厚さの分布特性は，斜面が比較的直線状で，斜面の傾斜角が40°位と急で，しかもD層上面の凹凸が比較的少ないなどの条件では，山地斜面としては当然なことであるのかもしれない．レゴリスⅡは前述のD層上面の形状に沿う

ようなかたちで分布しているのと同時に、これらは大局的にみれば斜面と同じ方向に傾斜していることから、今回の崩壊は流れ盤タイプであると考え、今回の崩壊は、平野ほか（1984）および藤田ほか（1990）が十津川災害の際に発生した大規模崩壊について指摘した地質構造規制を受けたものと同じ範疇に入ることになる。したがって、地形的にみれば、崩壊を起こした斜面はケスタ状地形の背面にあたる。

ところで、今回の斜面崩壊の素因の一つを考える際に右岸側の断面の特徴は有用な示唆を与えるものと考え、すなわち、崩壊地頭部付近から国道路面までの断面をみると（図8のE）、D層上面は図8の dep. 1・dep. 2で示されるように斜面上方のものと下方のもの2つの窪地を有している。dep. 2の窪地は図中の文字 p 付近を境にして2つに細分されるかもしれない。これらD層上面の窪地にはレゴリスがレンズ状に横たわっている。各レンズ状レゴリスは、当然、それぞれの方端で薄くなっているとともに、D層上面の傾斜も減少している。このようなレゴリスのレンズ状構造は、その下方端で降雨に伴って発生する中間流を集中させ、間隙水圧を高めるとともに地下水面を浅くするようなポテンシャルを有するものと考え、

今回の崩壊発生についての素因一つである物質の状態を吟味する場合、崩壊を起こした斜面物質の状態は、既述したA、B、C、Dの各層が平板状斜面に平行になるような単純な構造ではなかった可能性がある。すなわち、藤澤ほか（2004）も指摘するようにB、C、D層は全体として斜面下方へ傾く流れ盤構造を示していたとしても、滑落崖にC層およびその一部が残存していることなどから（図7の左）、現在みられる滑落崖とその基部がすべり面をかなりを反映している。未固結物質であるレゴリス全体も大局的にみれば縦断方向では崩壊地頭部と国道路面付近で薄く、横断方向では右岸側で薄く左岸側で厚い上下に凸形をしたレンズ状を呈していたことになる（図3、6、8）。このようなレゴリス全体の構造に加えて、そのなかにdep. 1・dep. 2（図8）として示したような小規模なレンズ状レゴリスの局所的存在も崩壊発生の素因の一部なったことは否定できないと考える。
